## Thermogrammdokumentation

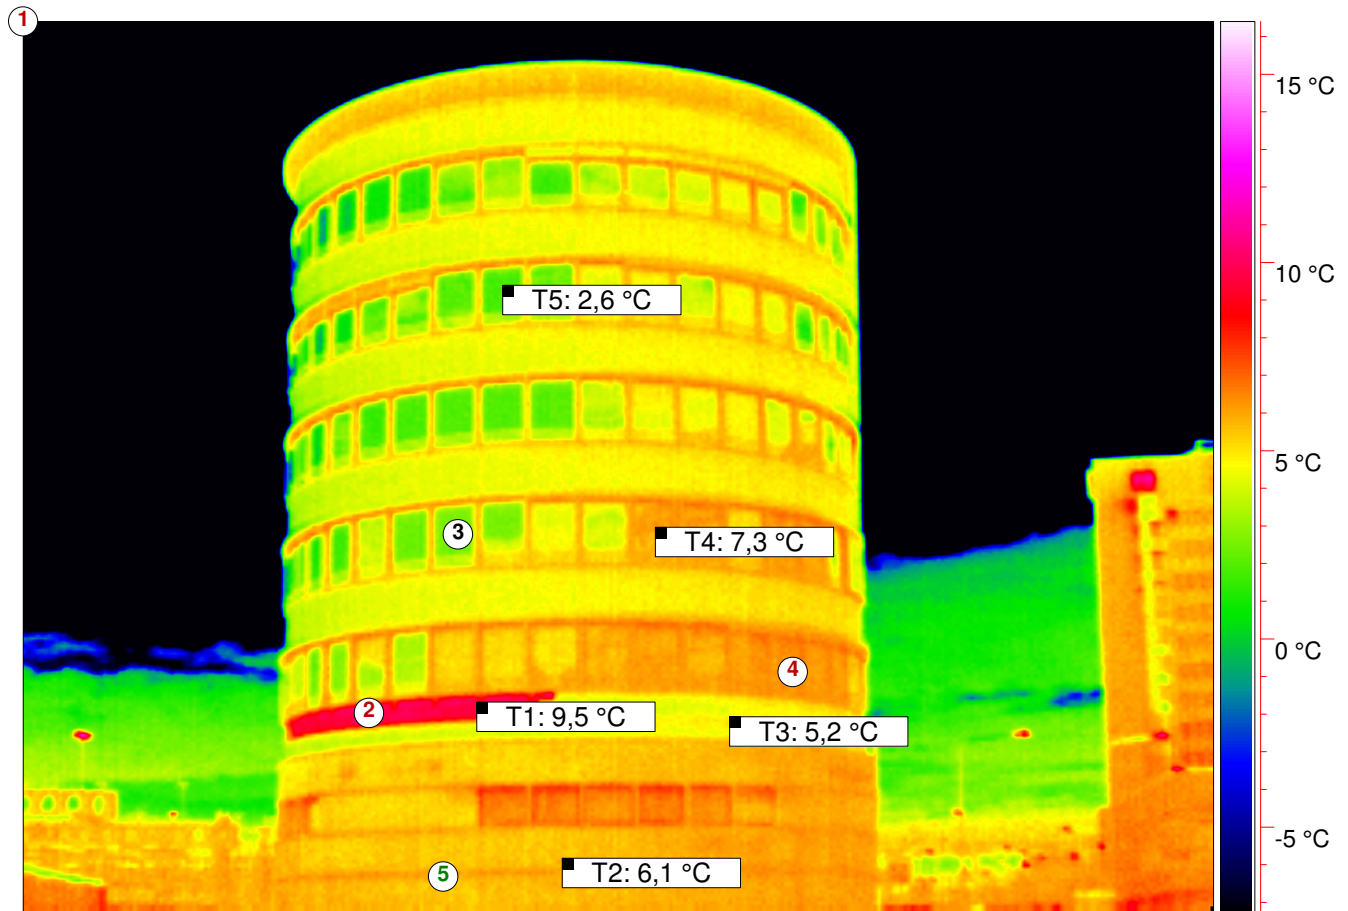
Thermogramm Nr.: AA032503.IRB  
Temperaturen : 8,0 °C außen, 21,0 °C innen  
Umgebungsbedingung : nachts, halb bewölkt, windstill  
IR-Kamera: VarioCAM, 083209  
Aufnahmedatum: 25. 3. 2015 5 : 38 : 35  
Auftraggeber : BAM Deutschland AG, Mönchhalde Str.26,70191 Stuttgart  
Aufnahmeobjekt : ZWuV Zentrales Werkstatt-und Verwaltungsgebäude 60329 Frankfurt am Main Grünflächen  
Messtemperatur: T1: 9,5 °C +/- 1,0 K  
T2: 6,1 °C +/- 0,2 K  
T3: 5,2 °C +/- 0,3 K  
T4: 7,3 °C (e = 0,89 T refl = 0 °C)  
T5: 2,6 °C (e = 0,89 T refl = 0 °C)

Bewertung : Das Thermogramm zeigt das typische Erscheinungsbild eines Gebäudes nach dem aktuellen Niedrigenergiestandard mit voll gedämmten Wänden.. Fensterrahmen sind wärmer als das beschichtete Wärmeschutzglas.  
2: Auffallender Einzelbefund: Fläche mit Teildämmung, noch nicht fertiggedämmt.  
3: Das Fensterglas bei moderner Wärmeschutzverglasung ist typischerweise kälter als der Rahmen, Fenster die den Himmel spiegeln erscheinen wesentlich kälter, als Fenster die Bäume oder Nachbarhäuser spiegeln..  
4: Bauarttypischer Befund: Ein Reflex einer warmen Fläche im Glas täuscht einen Wärmeübergang vor. Spiegelung des Nachbargebäude.  
5: Sichtbare Dämmfuge energetisch aber vernachlässigbar.
