## Thermogrammdokumentation

Thermogramm Nr.:  
AA012719.IRB

STRABAG, Großbachstr.4, 65549 Limburg

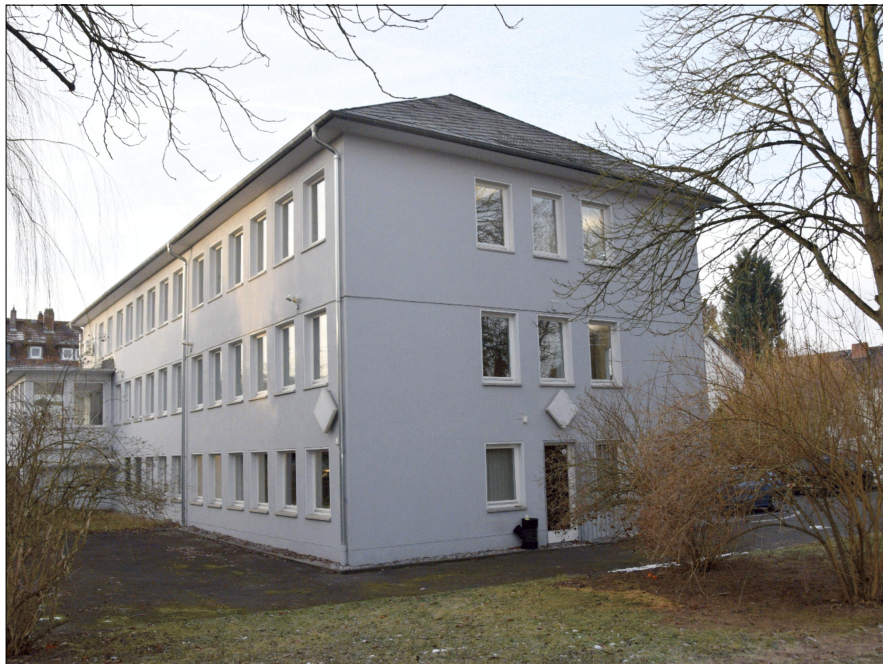
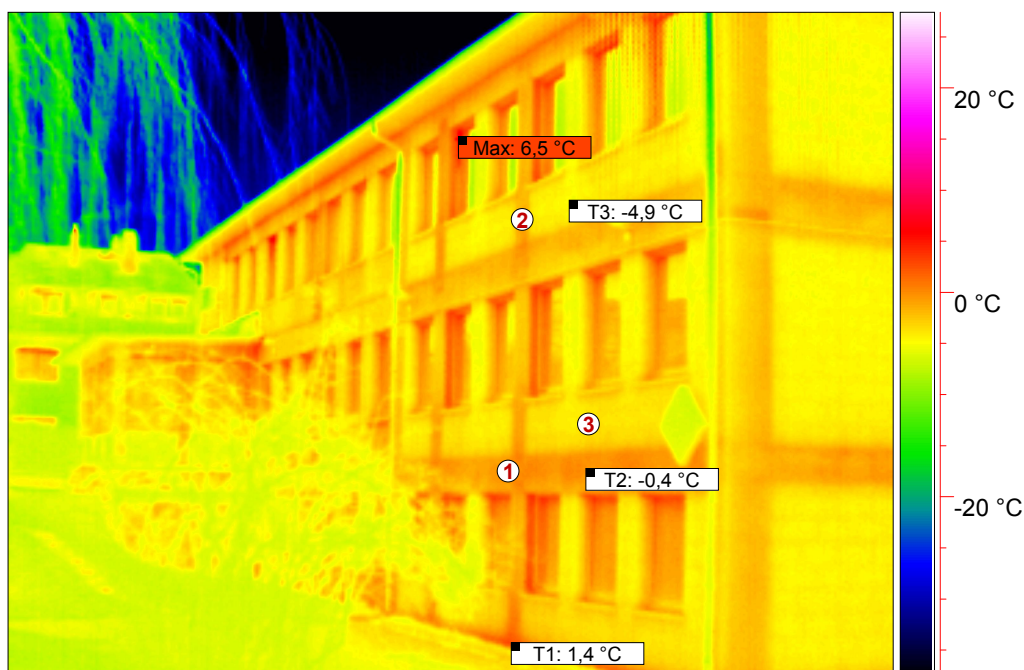
T1: 1,4 °C +/- 1,3 K  
T2: -0,4 °C +/- 0,2 K  
T3: -4,9 °C +/- 0,2 K

1: Bauarttypischer Befund: Die Deckenauflage auf der tragenden Wand stellte eine Wärmebrücke dar.  
2: Bauarttypischer Befund: Nicht sichtbare Betonteile erhöhen in einer Wand die örtliche Wärmeableitung.  
3: Bauarttypischer Befund: Der Wärmeleitunterschied zwischen Fuge und Stein ist bei dünnen, unzureichend gedämmten Wänden sichtbar.
